# Memo

### BDC2 problems & Setup for 2016 fall runs (in Japanese)

# BDC2の問題点 @s13実験

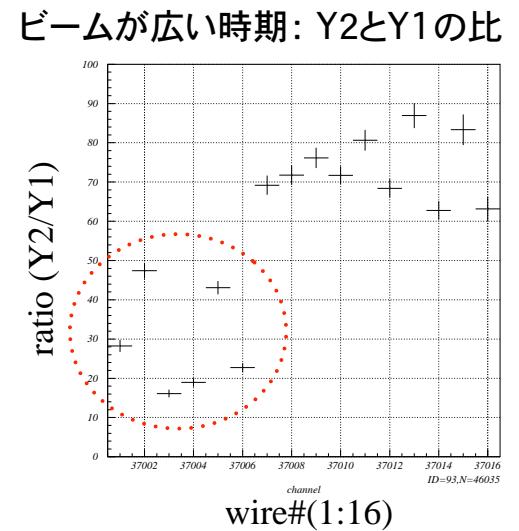
- S13(Jun-2016)でのBDC2不具合
  - BDC2-Y2 の一部ワイヤーの検出効率が低い
    - ch1~ch6が他の約50% @1.2 kV
  - Leak currentがビーム無しでも約100nA @1.1 kV
    - ビーム強度を上げた後に起こった。時間変化の詳細は不明
    - 実験終了時には正常に戻っていた
    - 検出効率等は変化が無かった
    - 実験前にASDを交換した事から、vac. feedthroughのdamageか？
- 実験中の状況
  - s13ではビームが狭かった為、被害はあまり大きくない
    - $\varepsilon_{\text{tot}}(\text{B2-Y2}) \sim 87\%$
    - B2-Yのtracking efficiencyは、他のB1-X, B1-Y, B2-Xと同じで、 $\varepsilon_{\text{track}}(\text{B2-Y}) > 99\%$
- 実験終了後、約1ヶ月間放置
  - その間、交換用にvac. feedthroughを4セット製作

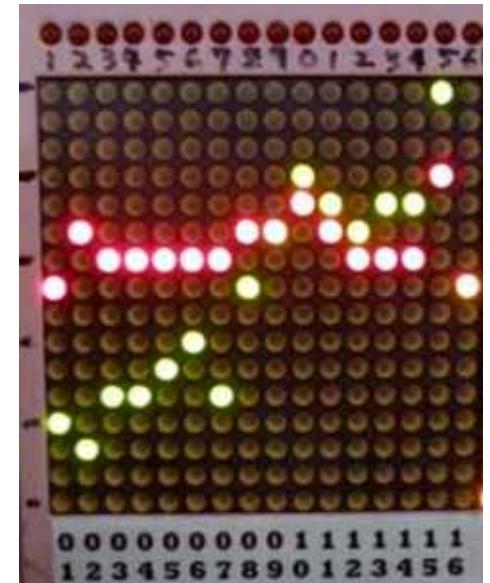
## BDC2: 問題点-1

- 8月2日(火)にBDC2の試験／修理を行う
  - 試験状況
    - BDC2両側のダクトを外し、孤立した状態で試験
    - P20(Ar+20%CH<sub>4</sub>)ガス@大気圧を使用
    - <sup>90</sup>Sr βソースを使用
  - Y2のvac. feedthroughのピンは目視では正常に見える。
    - ASDの不具合? ただしtest pulseによる試験では正常だった
  - 後に述べる理由で充分なHVは印加できなかった
    - 漏電流を見て、HV= 1.1 kV(I= 50 ~ 100 nA)で試験
      - FDC0結果から、1.1 kVではMIPに対する検出効率~10%で低い
    - ASD出力をvisual scalerに入れ、hit patternを見る
      - βソース無しの状態では、noise hitは全く無い @V<sub>th</sub>=0.4 V
      - 黄色: 最初の状態。ch1~8が少ない
      - 赤色: Y2-ASD交換後、ほぼ一様分布になる
        - 低圧力i-C<sub>4</sub>H<sub>10</sub>を用いた試験は後述
  - ASDの不具合だったと考えられる
    - ただし、pulser入力による試験では発見できなかった物で要注意
  - 注: 予備ASD(16nsec)は残り2台

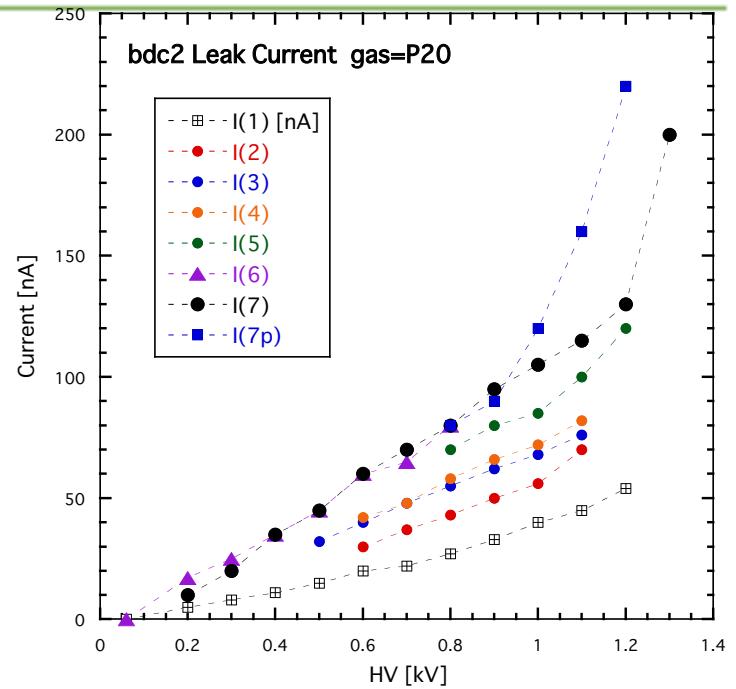
## BDC2: 問題点 -2 大気圧での試験

- Y2 ASD交換後に漏電流の再確認
  - ASD交換前後で、漏れ電流の値に変化は無い
  - 漏電流が大きいのは(多分)Y2が原因でない
- 漏電流のHV依存性を測定
  - 電流とHVがほぼ比例
  - HV < 1.2 kV以下では、ソースの寄与はほぼ無い
  - 定常電流が流れる経路ができた?
    - ただし、(等価)抵抗が急に変化する場合がある
    - (等価)抵抗: 6 ~ 30 GΩ、再現性無し
  - うっかりして、漏電流が大きいのがanodeかpotentialかを確認するのを忘れた。後で行う予定。
- この時点で考えられる対応策
  - BDCの予備機を1台別に用意し、準備ができた段階でBDC2と交換する
  - その後、現BDC2の修理

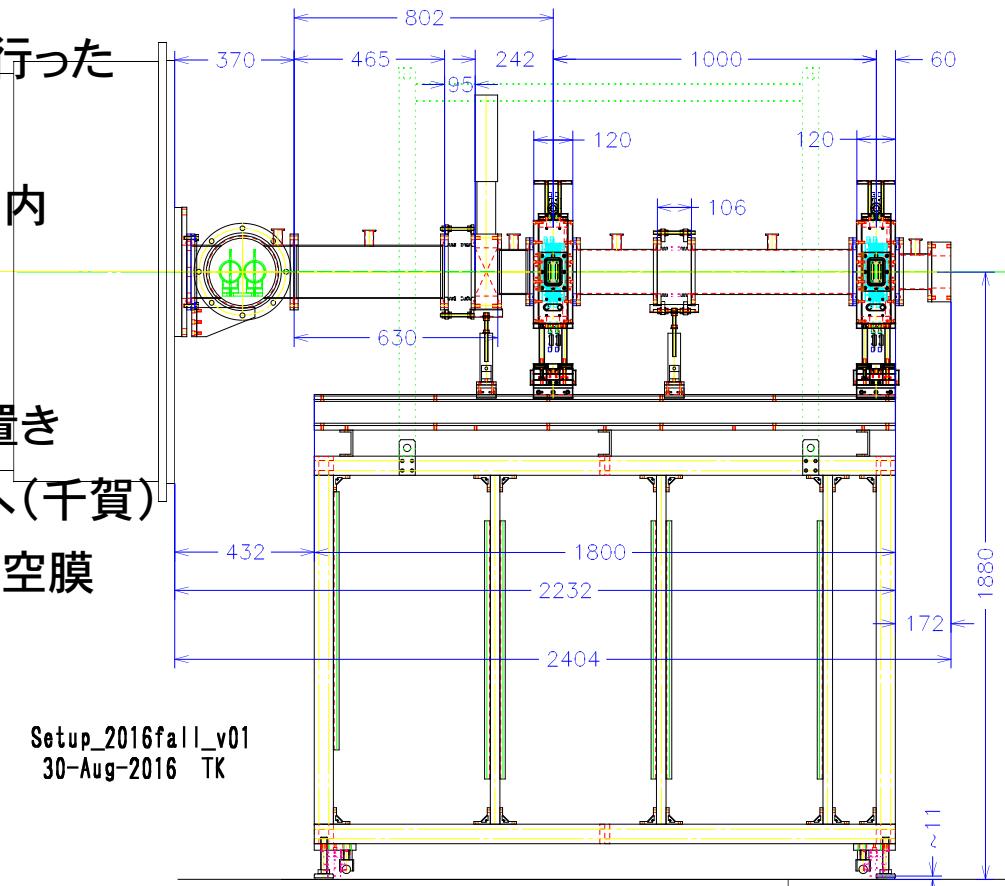
# 上流(BDC)架台上の再設置

- 上流架台Setup
  - S13 (Jun-2016)
    - $L(BDC1-BDC2) = 750 \text{ mm}$ , STQとBDC2距離は可能な限り短く
  - 2016年後半実験群: 聞いている範囲内
    - $L(BDC1-BDC2) = 1000 \text{ mm}$  (標準)
    - 上流架台上のBDC1,2配置は2015年11月の近藤、Impact実験とほぼ同じ
    - ICBは使用しない
- 8月3日(水)に 上流架台上のBDC再配置を行った
  - STQ25との位置関係は右図(予定)
    - 変更可能距離: V150 bellowsの範囲内
    - 変更要の場合は早めに連絡下さい。
  - 現状
    - 近藤実験の時のadjusterの位置に仮置き
    - GV(DN160,V150)は不調の為修理へ(千賀)
    - BDC1,2両側に $\beta$ 線入射用フランジ+真空膜
    - 真空確認済み
    - 低圧力動作 @50 torr 確認済

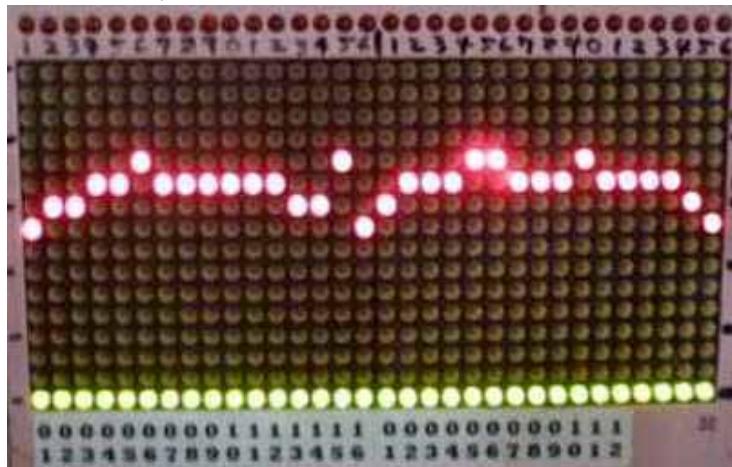
B1-x1, x1'

- HV= 1.05 kV, P= 50 torr、 $\beta$ 線をx1側から入射
- full scale : ~700 counts/ch/sec

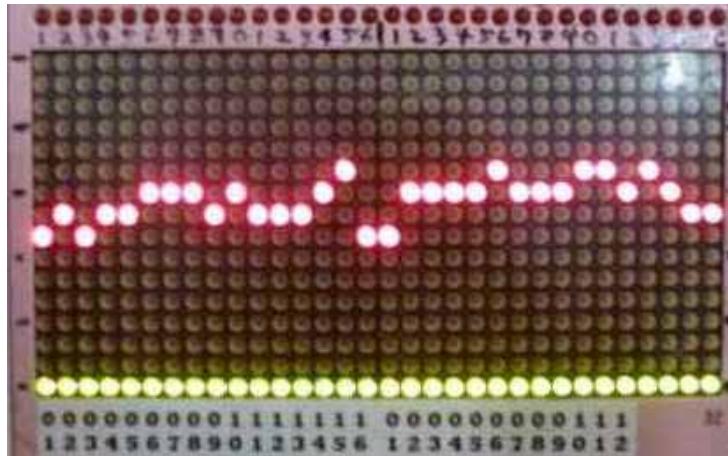
B2-x1, x1'

- HV= 1.05 kV, P= 50 torr、 $\beta$ 線をy2'側から入射
- full scale : ~700 counts/ch/sec

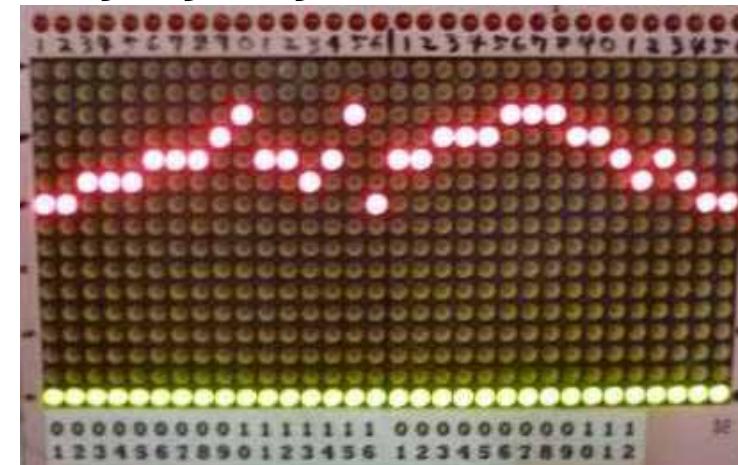
B2-y2, y2' : y2もOKそう

- BDC2
  - 大気圧でのP20を用いたHV試験では、p4のように大きな漏電流が流れ、 $\beta$ 線のプラトーまでHVをかけることができない。
  - 実際の実験で使用する i-C<sub>4</sub>H<sub>10</sub> 50 torrでは、大きな漏電流は見られず、ほぼ $\beta$ 線のプラトーまでHVをかけることができる。電流は1.05 kVで10 nA以下であり、正常。
  - 同様な試験をBDC1に対しても行った。BDC1, BDC2に差は見られない。
  - B2-Y2のhit patternも、他面との差は見られない。
- (中間)まとめ
  - P20とi-C<sub>4</sub>H<sub>10</sub>の試験で差がある理由は不明。
    - 再度P20を用いた試験が必要かも。
  - i-C<sub>4</sub>H<sub>10</sub>, 50 torrでの使用は、今の状態では問題ない。
- 今後の予定と方針
  - BDC1, BDC2とも一応使用可能な状態であるが、BDC2が不調になった場合にそなえて、比較的短時間で交換可能な予備機を準備する。
  - BDC検出器本体3台目を準備する：現在、8面のうち1面にHVがかからない状態。
  - 真空箱を製作し、低圧力動作を確認する。
  - BDC2に問題がある場合は、真空箱ごと交換する。
  - ただしASD(16nsec)の予備は2台しかないので、ASDは要交換。
