BDC 修理メモー1

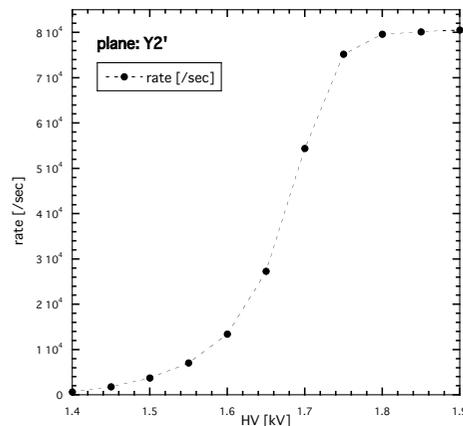
- 大気圧でi-C₄H₁₀を用いた試験: 8/24(Wed)
- β線single countのHV依存性
 - $V_p = V_k$
 - ASD (80nsec) $V_{th} = -0.8V$
 - $V \sim 1.8$ kVでプラトー
- 8面に独立に V_k, V_p をかけて試験
 - HVは独立、ただし $V_k = V_p < 1.8$ kV
 - Hit patternをvisual scalerで確認
 - 問題無い面
 - $x1, x1', y1', x2, x2', y2'$
 - $I_k < 8$ nA, $I_p < 2$ nA @1.8 kV
 - 問題のある面
 - y1 : 漏電流的には問題無し、ただしanode, potential 各3本が切れている
 - y2 : $V \sim 1.5$ kVで V_p がtrip。その後、1.1 kVでも $I_p > 20$ nA、ただし I_k は正常
 - 結果的には、2011年5月2日のレポートと症状が一致した。
- なぜP10で悪い面が50%にもなるかという問題は残るが、quencherが少ない為という可能性は残る
 - この時点での矛盾点
 - 構造が同じで有感領域が異なるBDCとFDC0の差?
 - P10/P20を使った時の、理研のBDCと本機の動作の差?
 - 一時棚上げにして先に進む
- y2を除く7面を通常の配線でHVをかける
 - $I_k, I_p = 10, 6$ nA w/o source, 500, 130 nA w source : OK

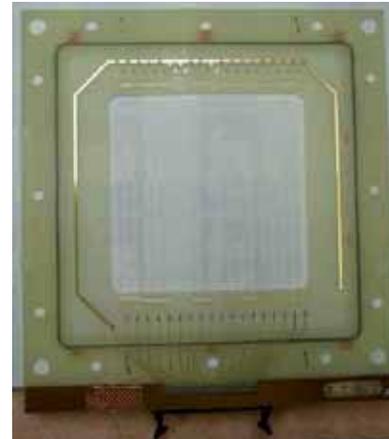
- 状況
 - anode wireが3本 (a5, a6, a9)破損
 - potential wireが3本破損
- Y1
 - ワイヤー、接着剤、ハンダの除去 8/25(Thu)-8/26(Fri)
 - 結構面倒 で、又、眼が辛い
- 今後の予定 @8/26
 - Y1面のワイヤーはり
 - Y2面の洗浄

- 平行して、y1, y2面+予備面の製作
 - anodeを手ではる場合、精度に限界が有り、又通常行っているようにFR4から浮かしてワイヤーを固定することができない
 - ついでに予備面も製作して、agingでだめになった面が出たら交換できるようにしておく
 - 基板製作について打ち合わせ中
