## LP-BDC 組立と試験

BDC を低圧動作用外箱に組み込んで、試験を行った事についての簡単な報告。  
前回の簡易試験報告は2月17日の物を参照。

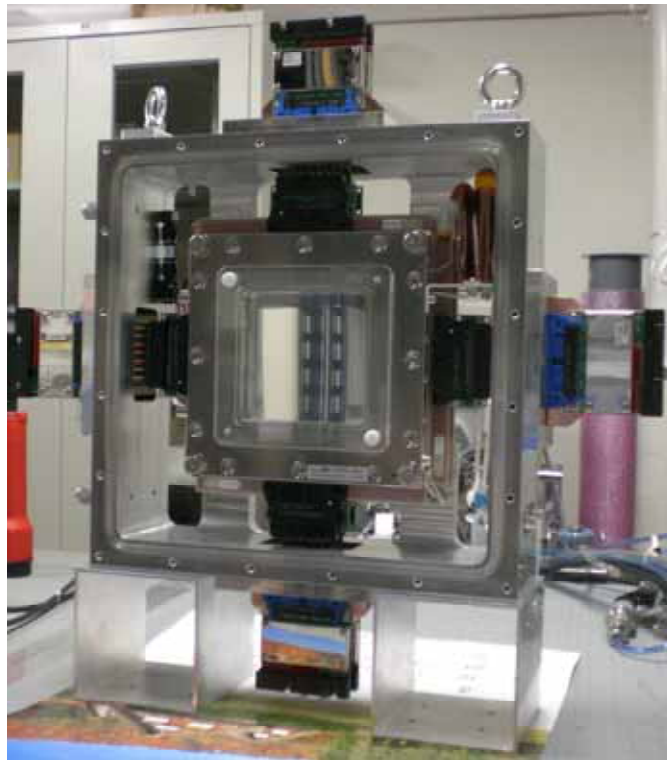
- \* 各面の漏電流を測定し、B1Y1 のみが悪い事を確認。
- \* B1 を分解し、B1Y1 を取り出し、単体で漏れ電流の試験。しかし、単体では症状が出ない
- \* 動作する 2 セットを準備するのを優先する為、B1 と B2 の有感面を交換し、動作するセットを 1 つ作る。
  - ◇ “BDC-B1” : B1X1, B1X1' , B2Y2(B1Y1 のかわり), B1Y1' , B1X2, B1X2' , B1Y2, B1Y2'
- \* フランジをはずした状態の LP-BDC

- \* 残りの 1 セットはゆっくり修理する予定
  - ◇ B1X1, B2X1' , B2Y1, B2Y1' , B2X2, B2X2' , B1Y1, B2Y2'
  - ◇ このうち以下の 2 面, B2Y1 と B1Y1 は要修理
    - B2Y1 : ワイヤ一切 多数
    - B1Y1 : 放電する。ただし単体では症状が出ない

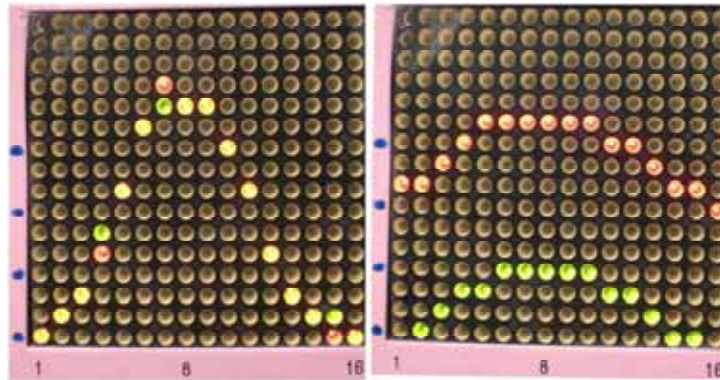
- \* LVDS 信号の hit pattern を 16ch scaler に読み、抜けているチャンネルが無い事を確認： 写真参照 (左：線形表示、右：対数表示)。

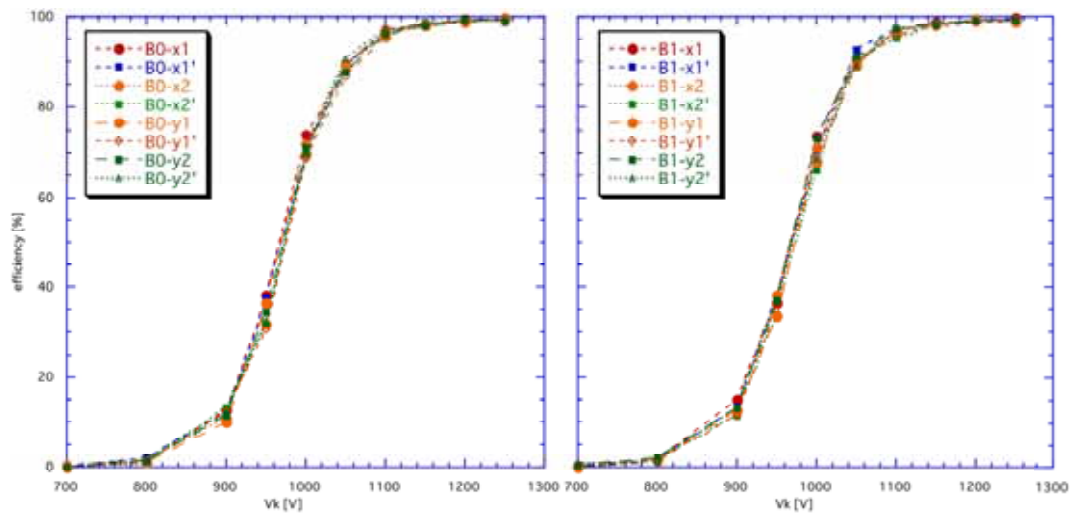
- ◇  $V_k/V_p=1150/1200\text{V}$  付近でプラトーになる。
- ◇ ただしそれより上では multiplicity が増える:後で DAQ で要確認。
- ◇ 面ごとの動作特性の差は少ない

- ◇ 分母 (2 台のシンチの coincidence) は約 1000 個
- ◇  $|V_p|=|V_k|+50\text{V}$
- ◇  $V_{th}(ASD)=-0.4\text{V}$
- ◇ Coincidence window  $\sim 200\text{nsec}$
