● 確認事項

(2) LabView Serverの操作

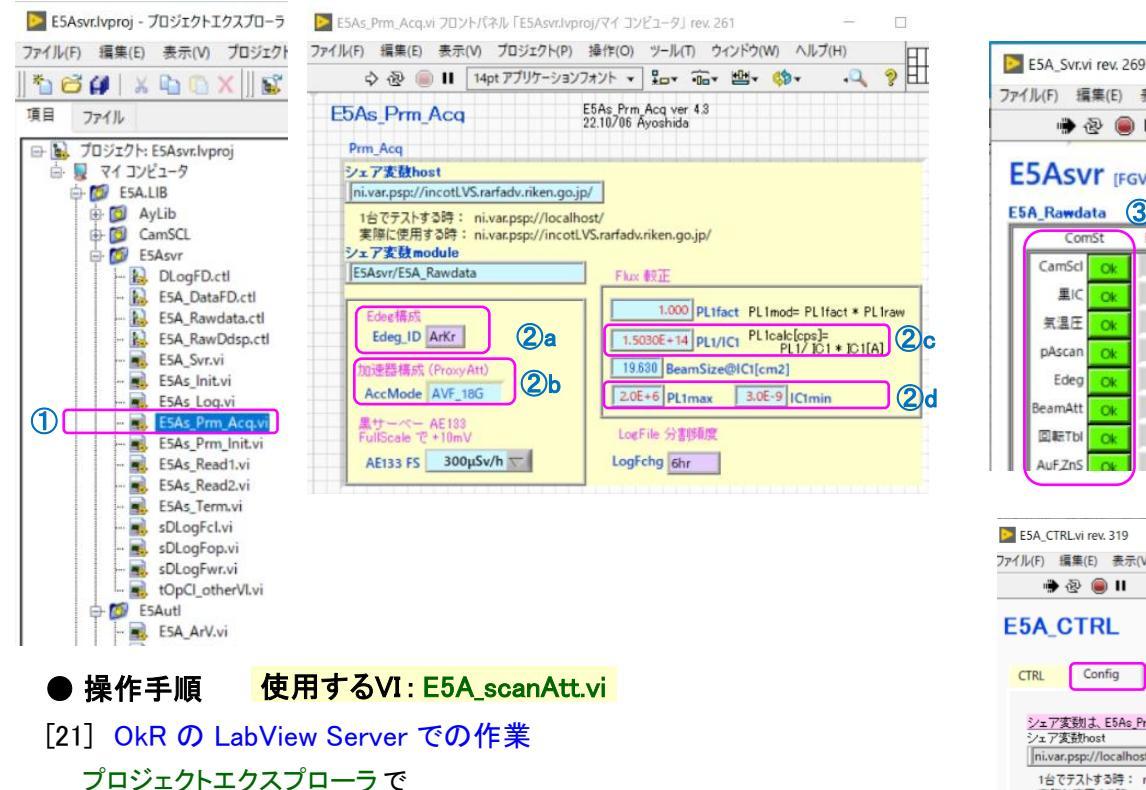
- ① E5As_Prm_Acq.vi : を開く
- E5As_Prm_Acq.vi で
- ②a:「Edeg構成」=(Kr,Ar, C, Xe)から選択
- ②b:「加速器構成」=(AVF_18G, AVF_Hyper, RILAC2)から選択
- ②c:「PL1/IC1」= IC-PL較正で決定した「K値」を記入
- ②d:「PL1max, IC1min」= IC-PL較正 で決定した「Fitting範囲」

E5Asvr.vi を起動

③a: エラー無く起動する事を確認。全てOkである事。
 ※エラーがある場合は、そのデバイスの電源、通信を再確認する。
 ③b: 三角印が「緑」を確認。これで、Web配信がOKになる。

- E5A_CTRL 画面 で
 - ④ が、②a~②d で設定した値になっている事を確認
 ※不一致の場合は、③b Web配信が異常である。
