## \* 理研での作業

## \* FDC2 :

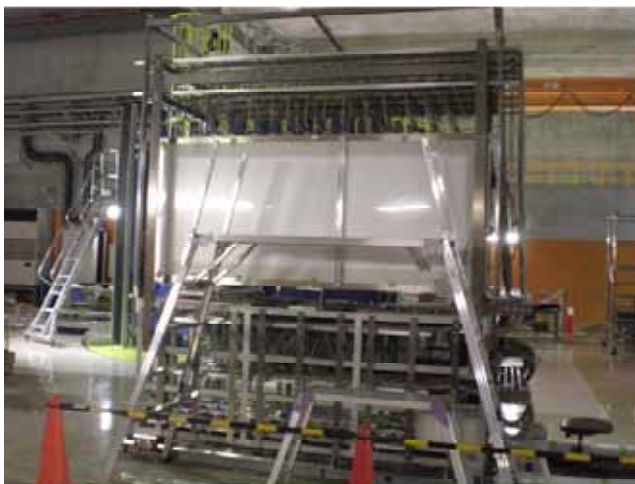
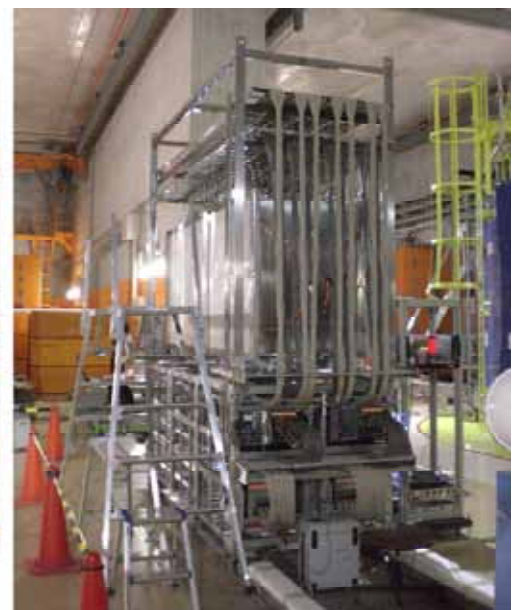
## \* 信号/電源ケーブル配線 (12/23, 12/26-12/27)

\* 約 9m のケーブルで最短/最長の差である約 5m を吸収して ASD-PS と TDC へ配線。
